Rapport 2005:56

Fungerar våra fiskvägar?

Miljömålsuppföljning
i Västra Götalands län

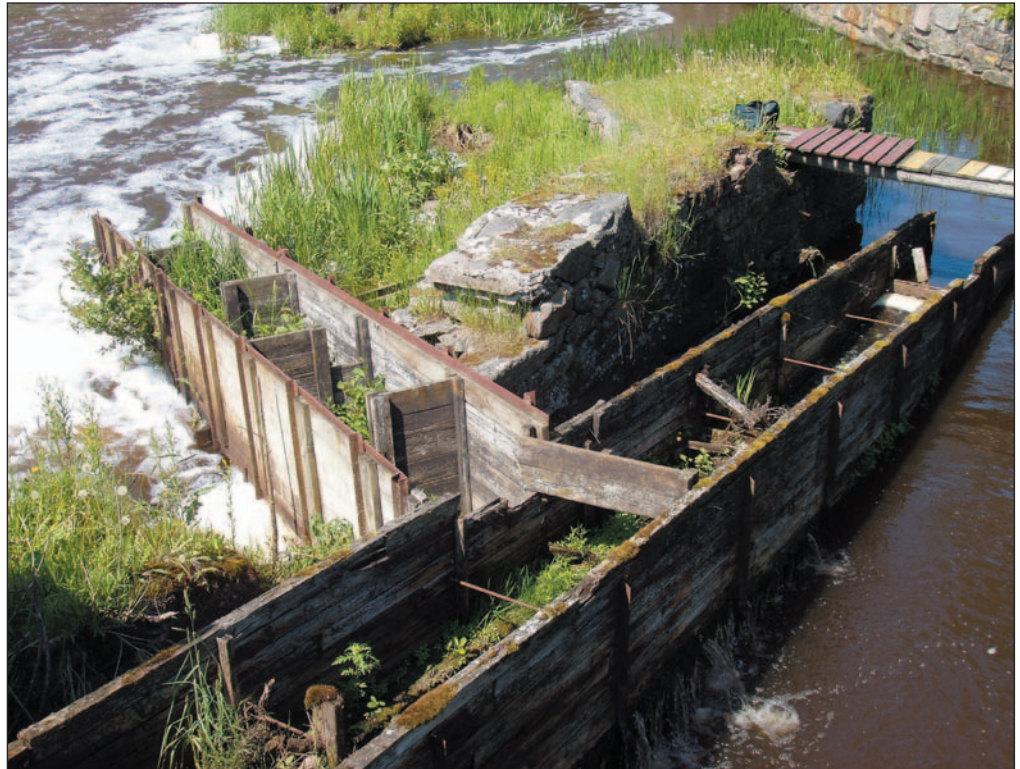
Rapport 2005:56
ISSN 1403-168X
Författare: Morgan Andersson
Projektledare: Andreas Bäckstrand
Foto omslag: Bassängtrappor från 1974 belägna i Flian.

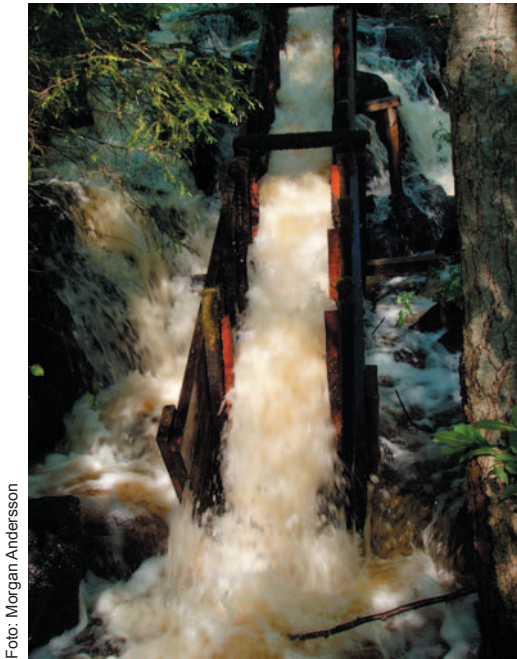
Figur 13. Exempel på denlränna med hög lutning (26 %). Vattenhastigheten blir hög och vattenflödet turbulent och luftat (Tingsjöbäcken).

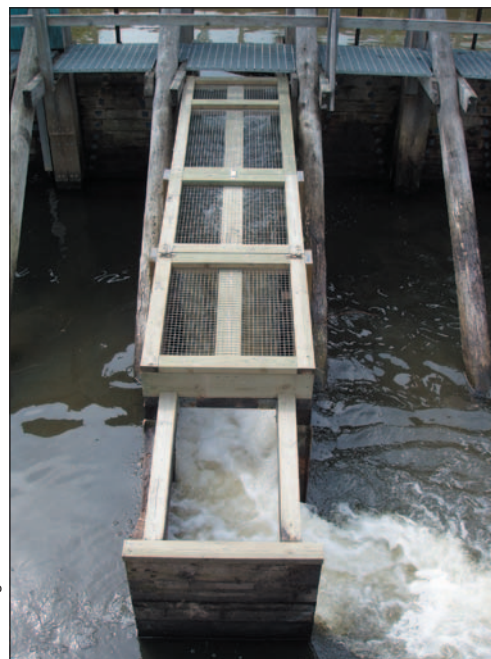
Många fiskvägar har vinklar i utloppet eller inloppet. Detta kan leda till att fisken måste hoppa in i vattenstrålen (vid lägre vattenflöden) samtidigt som den måste simma genom en 90 graders vinkel, för att inte spolats ut igen (figur 17). Ett flertal konstruktioner har också ofördelaktiga vinklar på själva fiskvägen. Vid vinklar på fiskvägen uppstår extra hög turbulens, vilket försvårar fiskens vandring. Konstruktionen utsätts även för högre påfrestningar om de är vinklade. Exempel på detta är denilrännan i Granviksån, där en hel del vatten spillas ut ur rännan i vinkeln (figur 18). I vissa fall är det dock omöjligt att undvika vinklar på fiskvägarna då utrymme saknas för att bygga raka konstruktioner.

Figur 17. Ofördelaktig vinkel i utloppet (Mölnaldsån).

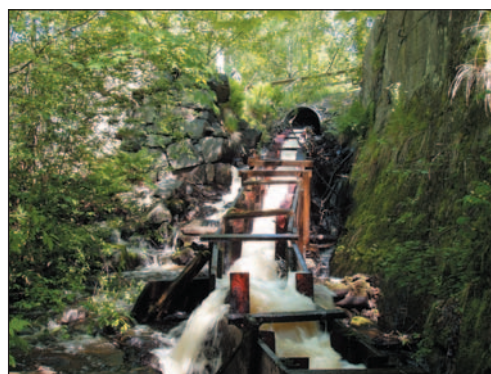
Figur 18. En vinkel på fiskvägen kan innebära en extra påfrestning på konstruktionen (Granviksån).
